# **Guide Réparation**

## **Codes Erreurs et diagnostics**

**MODELE** : Lave-linge frontal INNEX équipé d'une électronique Arcadia / Windy

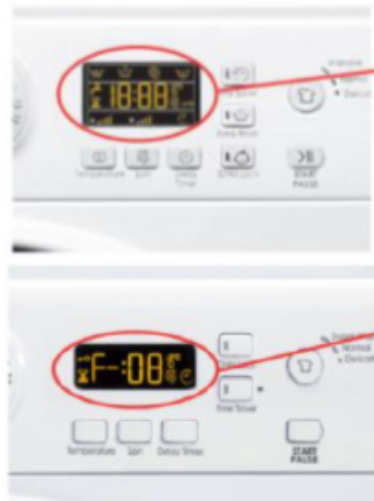
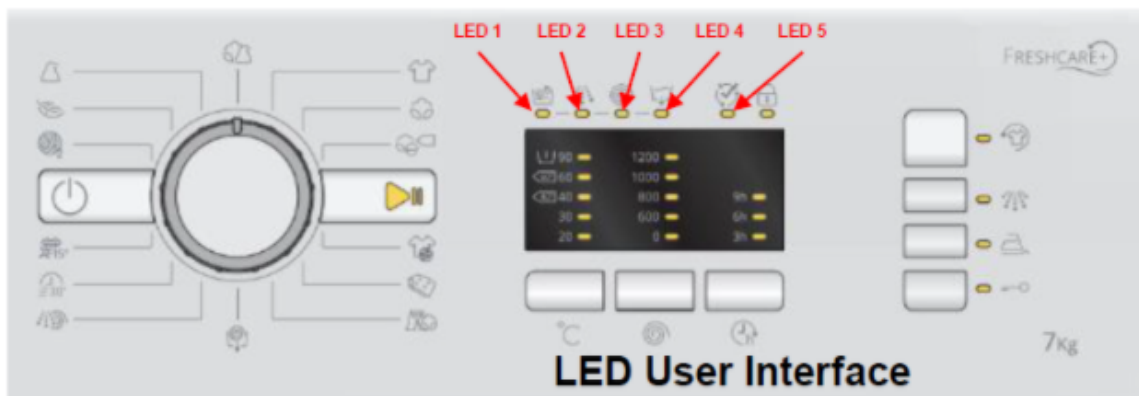
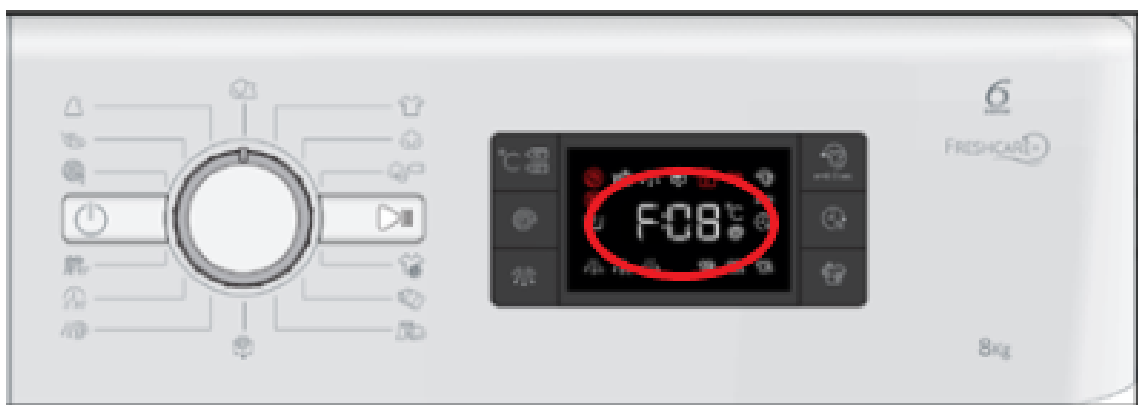
La visualisation des codes défauts se fait via l'afficheur digital ou via les voyants Led comme illustré ci-dessous.
