# Guide Réparation

## Codes Erreurs et diagnostics

**MODELE** : Lave-linge frontal NATIS équipé d'une électronique Arcadia / Windy

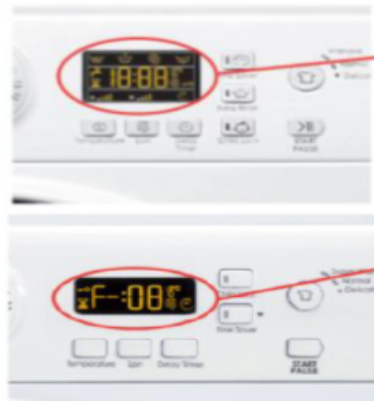
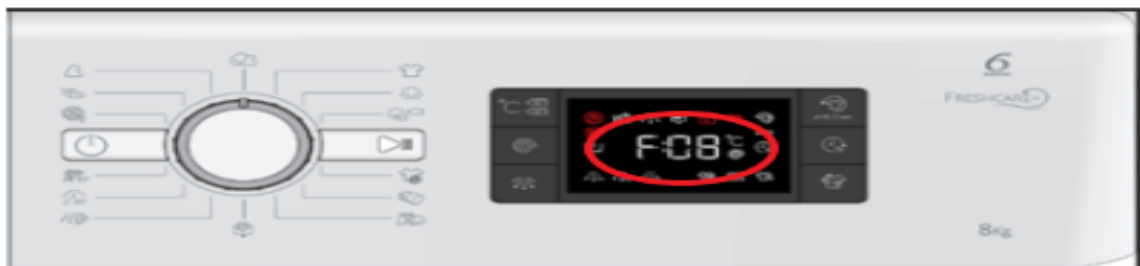
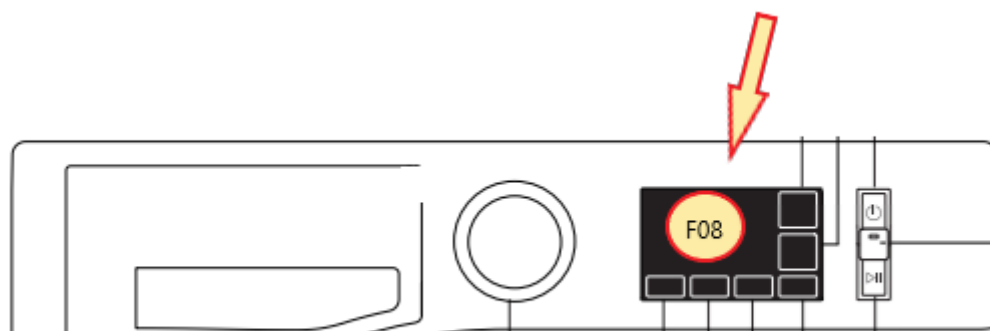
La visualisation des codes défauts se fait via l'afficheur digital ou via les voyants Led comme illustré ci-dessous.
